MARCIN DANIELEWSKI\* – POZNAŃ

## ROMAŃSKIE ZABYTKI ARCHITEKTURY SAKRALNEJ INOWROCŁAWIA I STRZELNA W ŚWIEŁLE FOTOGRAFII MEYDENLENDERA Z 1887 ROKU

## ROMANESQUE MONUMENTS OF RELIGIOUS ARCHITECTURE IN STRZELNO AND INOWROCLAW IN THE LIGHT OF MEYDENLENDER'S PHOTOGRAPHY OF 1887

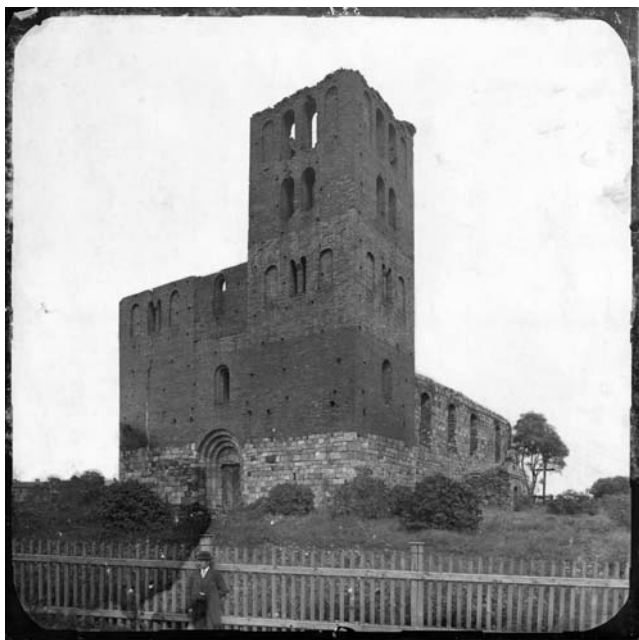
Fotografia o numerze 519 przedstawia widok kościoła pw. NMP od strony południowo-zachodniej. Szczególnie dobrze widoczna jest na niej część wieżowa świątyni wraz z portalem zachodnim. W systemie wieżowym widoczne są liczne ślady mocowań na rusztowania (w postaci małych zwykle czworokątnych otworów)<sup>46</sup>, obecnie zamurowanych. Podobnie w wieżach rejestrujemy zamurowane otwory okienne. Fotografia dobrze również ilustruje pęknięcie biegnące przez środek północnej wieży i od tejże strony. Na zdjęciu widoczna jest także częściowo ściana południowa kościoła z tamtejszym wejściem do świątyni<sup>47</sup>.

Fot. nr. 519. Kościół pw. NMP w Inowrocławiu. Widok od strony południowo-zachodniej.

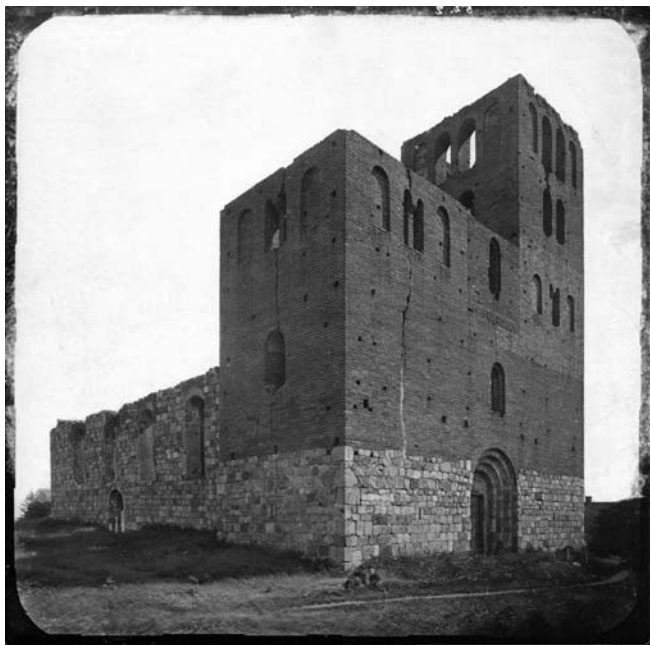
Fotografia o numerze 520 prezentuje kościół pw. NMP w ujęciu od strony północno-zachodniej. W ten sposób na głównym planie znajduje się część wieżowa świątyni z portalem zachodnim. W tym przypadku zauważalne są również dwa pęknięcia wieży północnej. Na zdjęciu widoczna jest także ściana północna z tamtejszym portalem i niektórymi z reliefów. W systemie wieżowym zauważalne są także ślady mocowania rusztowań oraz zamurowane otwory okienne<sup>48</sup>.

Fot. nr. 520. Kościół pw. NMP w Inowrocławiu. Widok od strony północno-zachodniej.

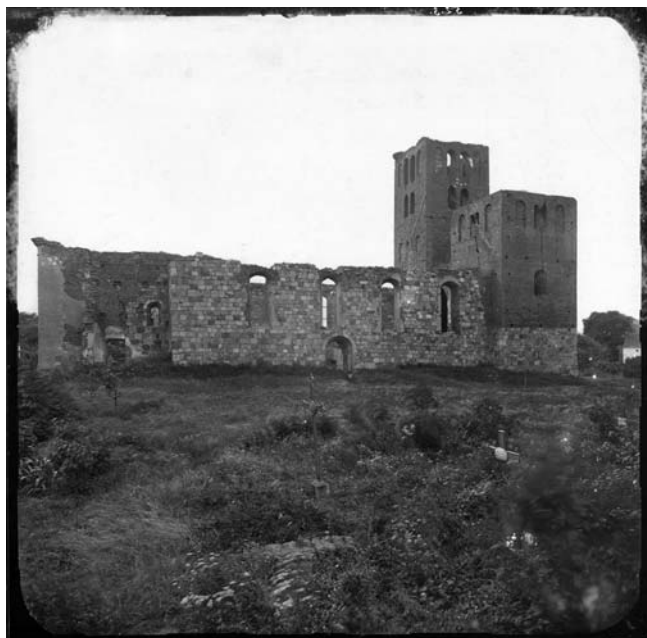
Fotografia o numerze 521 ilustruje przede wszystkim ścianę północną inowrocławskiego kościoła z licznymi reliefami w niej umiejscowionymi. Oprócz tego ponownie widoczny jest system wieżowy ze śladami po mocowaniu rusztowań i zamurowanymi otworami okiennymi. Szczególnie warto zauważyć są kolejne

pęknięcia w wieży północnej obserwowalne zarówno od strony północnej, jak i wschodniej. Na zdjęciu widoczna jest również północna ściana prezbiterium<sup>49</sup>. Obecnie w tym miejscu znajduje się półkolista apsyda<sup>50</sup>.

Fot. nr 521. Kościół pw. NMP w Inowrocławiu. Widok od strony północnej.

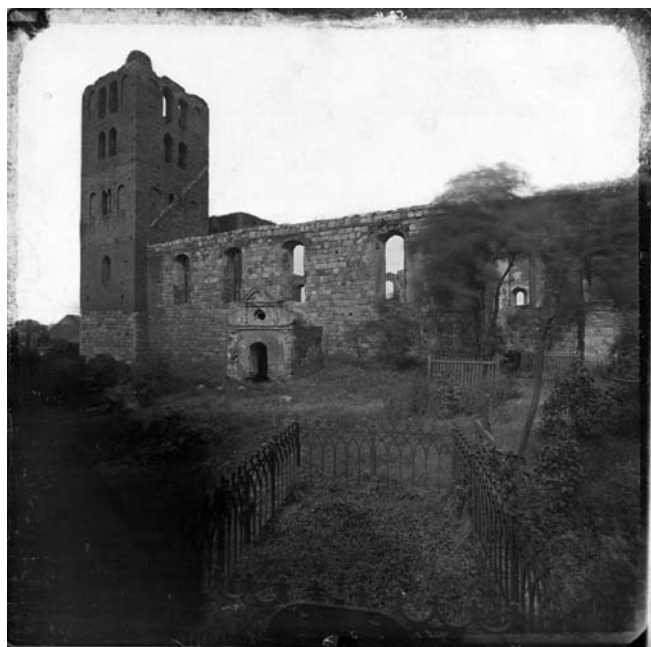
Fotografia o numerze 522 ilustruje przede wszystkim południową ścianę kościoła pw. NMP z wejściem do jego wnętrza od tejże strony. Na zdjęciu widoczna jest również wieża południowa ze śladami mocowania rusztowań i zamurowanymi otworami okiennymi. Jeden z takich zamurowanych otworów rejestrujemy także w ścianie południowej. Warto dodać, że wschodnia część południowej ściany została na fotografii słabo uchwycona<sup>51</sup>.

Fot. nr. 522. Kościół pw. NMP w Inowrocławiu. Widok od strony południowej.

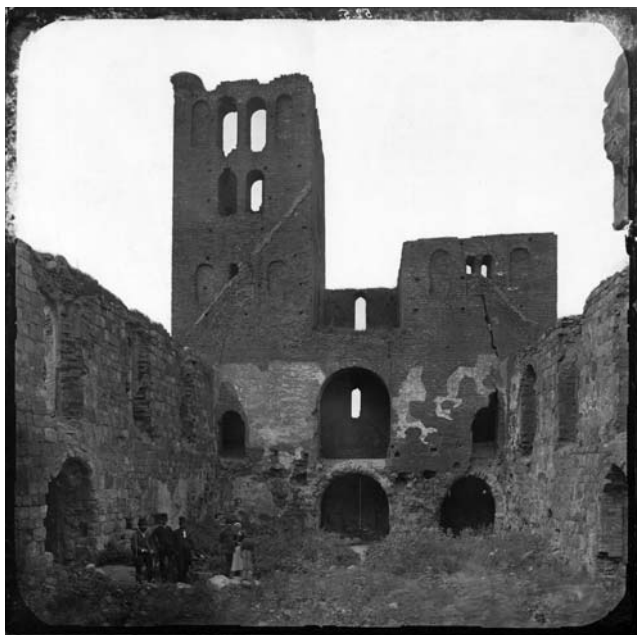
Fotografia o numerze 523 ilustruje emporę kościoła oraz wieże widziane od wewnątrz budowli. W tym przypadku w ścianach wież ponownie widoczne są ślady mocowania rusztowań oraz zamurowane niektóre otwory okienne. Wschodnia ściana wieży północnej nosi ślad pęknięcia. Mniejsze szczeliny widoczne są także nad emporą oraz w ścianie wieży południowej. Zdjęcie ilustruje również częściowy wygląd ściany północnej i południowej<sup>52</sup>.

Fot. nr 523. Kościół pw. NMP w Inowrocławiu widok na empore i wieżę wykonany od wewnątrz budowli.

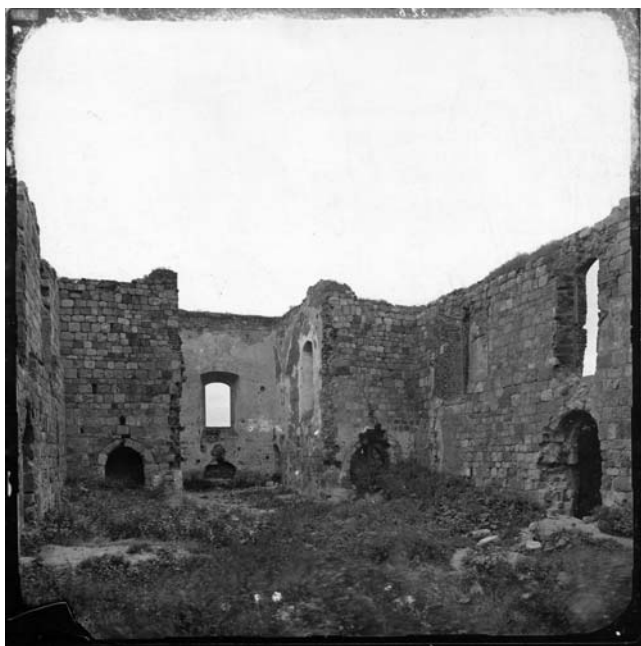
Fotografia o numerze 524 przedstawia widok prezbiterium kościoła pw. NMP od wewnątrz budowli. Na zdjęciu uchwycono również częściowo ścianę północną i południową kościoła<sup>53</sup>.

Fot. nr. 524. Kościół pw. NMP w Inowrocławiu widok na prezbiterium wykonany od wewnątrz budowli.

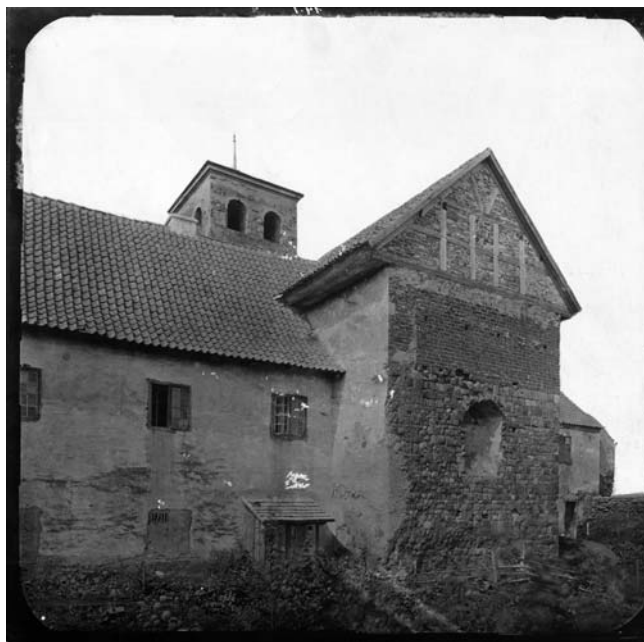
Fotografia o numerze 526 przedstawia prezbiterium rotundy pw. Św. Krzyża od strony południowo-wschodniej. Na zdjęciu od południa do prezbiterium przylega nieistniejący już jeden z budynków klasztornych. Fotografia ilustruje również częściowo zwieńczenie podkowiastej wieży rotundy. Warto dodać, iż zdjęcie wschodniej ściany prezbiterium wskazuje, że niższy z otworów okiennych był wówczas zamurowany. Jednocześnie ta część rotundy była w XIX wieku znacznie wyższa niż współcześnie<sup>54</sup>.

Fot. nr 526. Rotunda pw. Św. Krzyża w Strzelnie widok na prezbiterium.

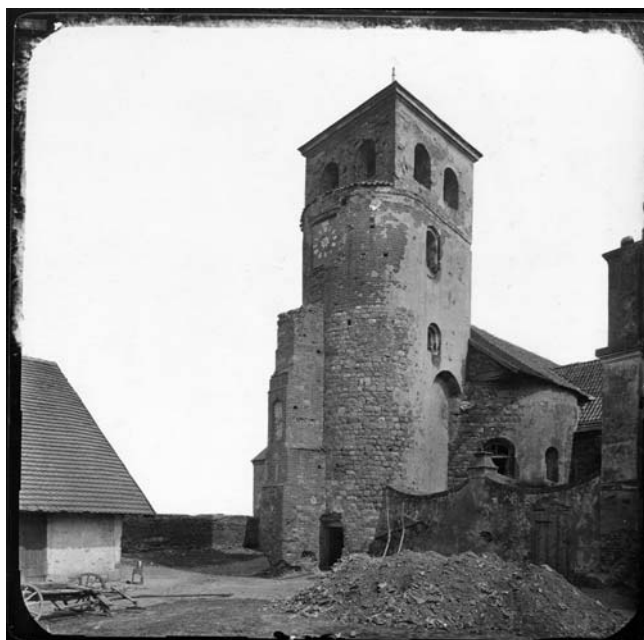
Fotografia o numerze 527 przedstawia rotundę pw. Św. Krzyża oraz inne zabudowania, znajdujące się wówczas w jej otoczeniu. W zasadzie z rotundy na zdjęciu uchwycona została podkowiasta wieża oraz część nawy. Budowlę ujęto na fotografii od strony południowo-zachodniej. Na przedzie wieży umiejscowiony jest zegar, na którym widnieje data roczna 1887 oraz godzina, około 11.00. Warto także zwrócić uwagę na przebite w murze wieży wejście do jej wnętrza, umiejscowione tuż obok przypory<sup>55</sup>.

Fot. nr 527. Rotunda pw. Św. Krzyża w Strzelnie widok od strony południowo-zachodniej.

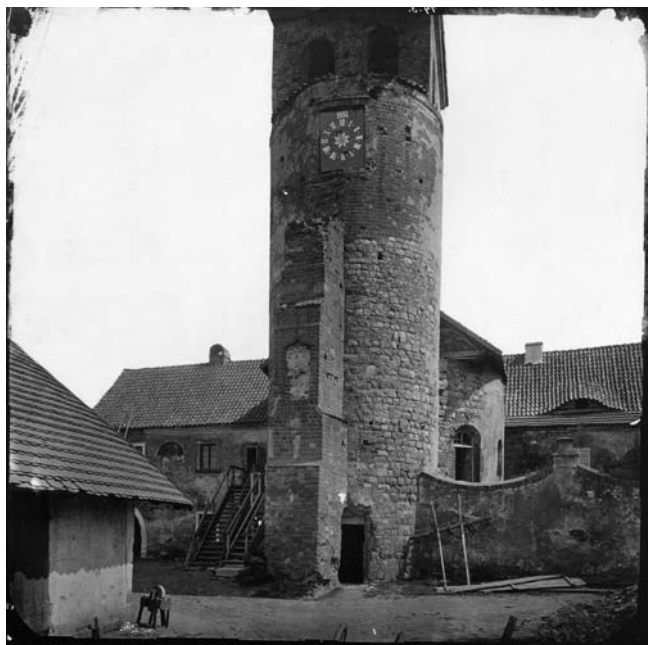
Fotografia o numerze 528 również ilustruje rotundę pw. Św. Krzyża. Tym razem na zdjęciu uchwycono stan zachowania wieży oraz nawy od strony zachodniej. Na fotografii znalazły się również inne okoliczne zabudowania. Ponownie widoczny jest zegar z datą roczną 1887, który wskazuje godzinę około 11.30. Najciekawszym elementem całej fotografii wydaje się przybudówka przylegająca od północy do nawy. W ścianie zachodniej tego dobudowanego do rotundy budynku widzimy tympanon fundacyjny rotundy pw. Św. Krzyża, który w 1945 roku uległ zniszczeniu<sup>56</sup>. Trzeba dodać, że fotografia dzięki jakości wykonania bardzo wyraźnie ilustruje tympanon, co pozwala rozróżnić zarys wszystkich znajdujących się na nim postaci<sup>57</sup>.

Fot. nr 528. Rotunda pw. Św. Krzyża w Strzelnie widok od strony zachodniej.

nie szczególnie interesujący wydaje się budynek przylegający od północy do nawy rotundy. Na zachodniej ścianie tej budowli widoczny jest wtórnie tam wstawiony tympanon fundacyjny<sup>62</sup>. Pod tym względem fotografia ta dobrze uzupełnia zdjęcie autorstwa Meydenlendera o numerze 528<sup>63</sup>.

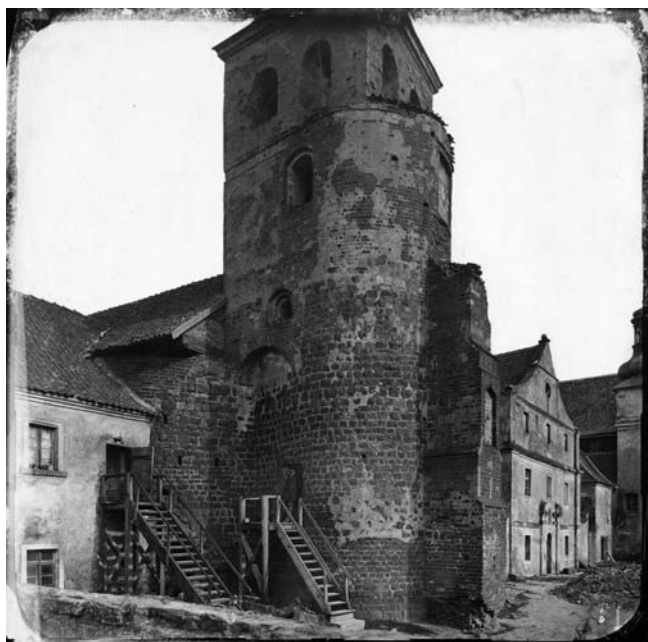
Fotografia o numerze 529 także przedstawia rotundę pw. Św. Krzyża. Tym razem na zdjęciu uchwycono podkowiastą wieżę bez jej zwieńczenia oraz nawę od strony północno-zachodniej. Na fotografii widoczne są również częściowo inne okoliczne budynki w tym kościół pw. Św. Trójcy i NMP. Tym razem data na zegarze oraz czas są nieczytelne. Zdjęcie potwierdza również fakt, iż w momencie jego wykonania w miejscu, w którym obecnie znajduje się apsyda zlokalizowana bliżej wieży, nie było tego elementu rotundy. Natomiast, zza schodów prowadzących do jednej z przybudówek łączących się z nawą, widoczna jest wnęka i krata. Jest to najprawdopodobniej wejście od apsydy prowadzące do niej od wewnątrz rotundy. Świadczy to o tym, że apsyda ta była wówczas zniszczona. Co zresztą potwierdzają słabo widoczne ruiny tego elementu rotundy. Innym elementem wartym odnotowania jest wejście do wieży (obecnie nieistniejące) prowadzące od strony północno-zachodniej<sup>58</sup>.

Fot. nr 529. Rotunda pw. Św. Krzyża w Strzelnie widok od strony północno-zachodniej.

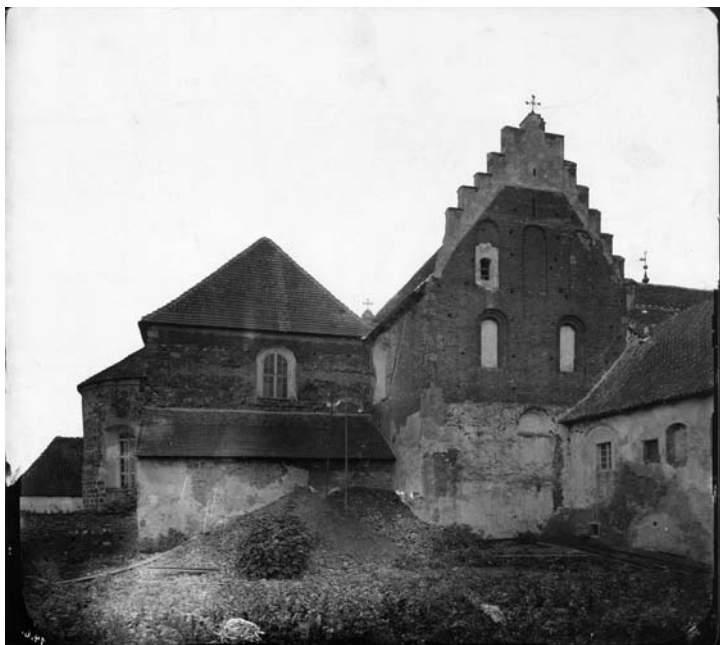
Fotografia o numerze 530 przedstawia północno-wschodnią część kościoła pw. Św. Trójcy i NMP. Na zdjęciu widoczne jest od strony północnej prezbiterium z apsydą oraz transept. Od wschodu do transeptu przylegają zabudowania klasztorne. Na fotografii w miejscu współcześnie częściowo odbudowanej wieży<sup>59</sup>, znajduje się wysoka warstwa gruzu<sup>60</sup>.

Fot. nr 530. Kościół pw. Świętej Trójcy i NMP w Strzelnie widok od strony północno-wschodniej.

Przechodząc do szczegółowego omówienia materiału fotograficznego należy podkreślić, że kolejne zdjęcia Meydenlendera, mam w tym przypadku na uwadze te z kolekcji Pracowni Ikonograficznej Oddziału Zbiorów Specjalnych Biblioteki Uniwersyteckiej, gdyż z nich pochodzą skany zamieszczone w tymże tekście, mają własną numerację. Zestaw zdjęć odnoszących się do inowrocławskiego kościoła pw. NMP posiada numery od 519 do 524. Podczas gdy fotografiom zabytków romańskich ze Strzelna nadano numery od 526 do 534. Wśród tych zdjęć należy szczególną uwagę zwrócić na te oznaczone cyframi 530 i 531. Fotografie te bowiem ilustrują stan zachowania klasztoru w jego części północno-wschodniej. Nie mogą to jednak być zdjęcia z tego samego czasu. Na fotografii o numerze 530 w miejscu zniszczonej wieży północnej tuż przy transepcie<sup>40</sup>, znajduje się duża ilość gruzu, której brakuje na zdjęciu o numerze 531. Drugi element wskazujący

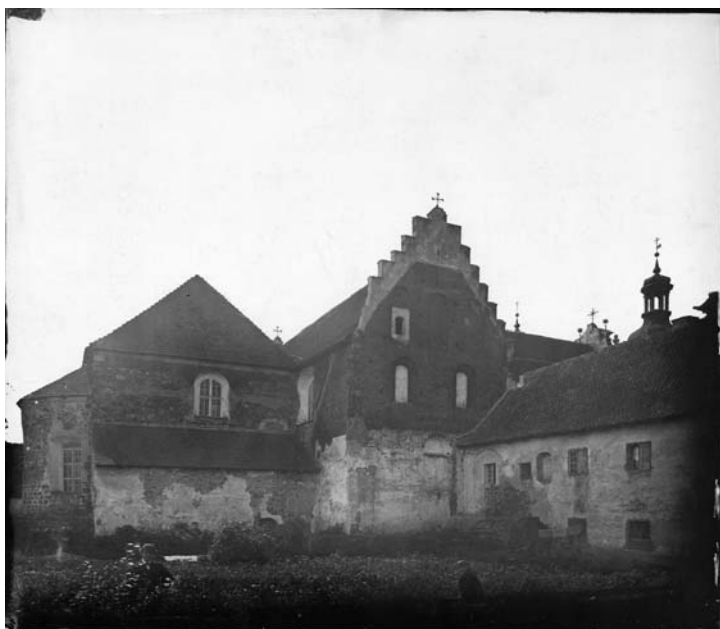
Fotografia o numerze 531 ilustruje północno-wschodnią część kościoła pw. Św. Trójcy i NMP. Zdjęcie to jest jednak zrobione w większym oddaleniu od budynków niż omawiana wyżej fotografia o numerze 530<sup>61</sup>.

Fot. nr 531. Kościół pw. Św. Trójcy i NMP w Strzelnie widok od strony północno-wschodniej.

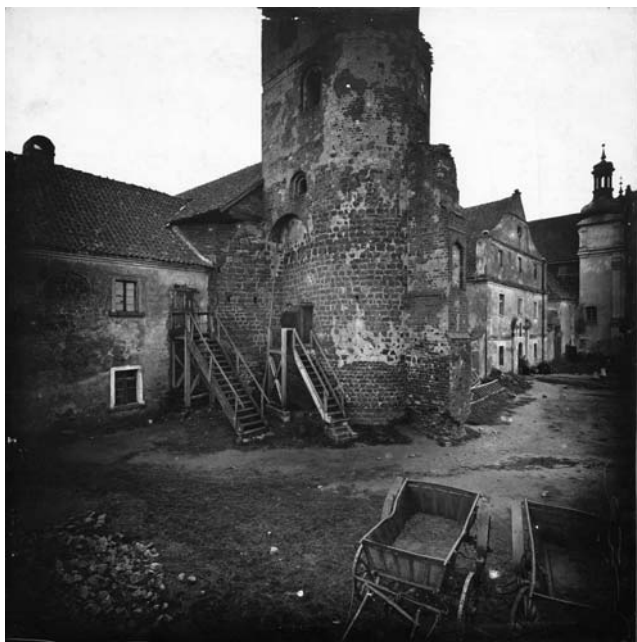
Fotografia o numerze 532 przedstawia widok rotundy pw. Św. Krzyża. Zdjęcie zrobiono od strony północno-zachodniej i uchwycono na nim podkowiastą wieżę bez jej zwieńczenia oraz nawę. Dodatkowo na fotografii widoczny jest częściowo kościół pw. Św. Trójcy i NMP oraz inne zabudowania klasztorne. Ponow-

Fot. nr 532. Rotunda pw. Św. Krzyża w Strzelnie widok od strony północno-zachodniej.

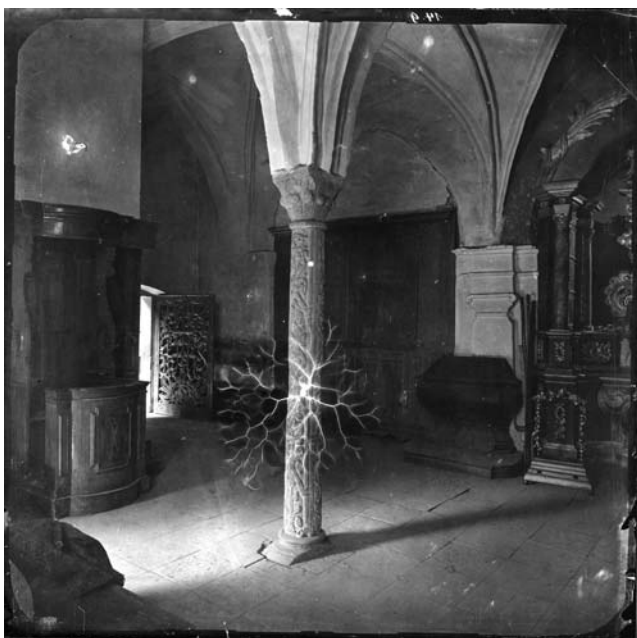
Fotografia o numerze 533 przedstawia wnętrze kaplicy św. Barbary z wtórnie wstawioną w tym miejscu romańską kolumną, mającą podtrzymywać gotyckie sklepienie<sup>64</sup>. W tle widoczne jest także wejście do kaplicy oraz ówczesne jej wyposażenie<sup>65</sup>.

Fot. nr 533. Wnętrze kaplicy św. Barbary w Strzelnie.

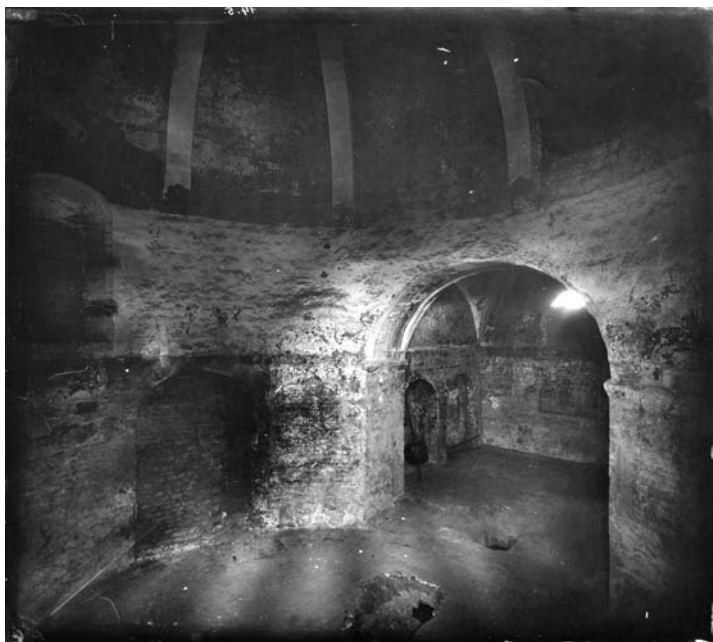
Fotografia o numerze 534 prezentuje wnętrze rotundy pw. Św. Krzyża widziane od strony wejścia ku prezbiterium. W posadzce budynku zarejestrować można dziury, a samo wnętrze świątyni jest prawie zupełnie puste. Na ścianach prezbiterium widoczne są ślady malowideł. Jednocześnie wejście do jednej z apsydek na zdjęciu jest zamurowane<sup>66</sup>.

Fot. nr 534. Wnętrze rotundy pw. Św. Krzyża w Strzelnie.
